### Was ist geschehen?

### Vermeiden Sie Chloride auf Edelstahl!

### EPSC

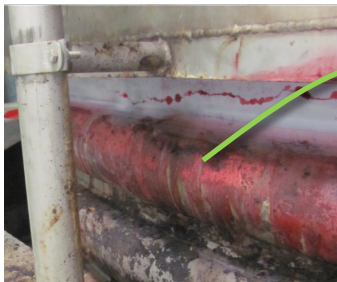
Bei einem Druckbehälter aus rostfreiem Stahl, wurden unterhalb einer Dämmung Risse entdeckt. Die Risse konnten sich hinter der Wärmedämmung unentdeckt bilden und ausbreiten

*Risse in der Gefäßwand  
(sichtbare rote Linie)*

- Chlorid-Spannungsrissskorrosion tritt bereits ab ca. 50 ° C auf! Dies kann bei Edelstahl (SS 304 sowie SS 316) in Gegenwart von Cl-Ionen auftreten. Vermeiden Sie daher, dass Edelstahl mit Chloriden in Kontakt treten kann.
- Es stellte sich nachträglich heraus, dass Klebeband die Quelle der Chloride war: 4 % Chlor wurde in den Überresten davon nachgewiesen.
- Bedenken Sie dass Leime (z. B. Klebeband), Tinten (z. B. Markierstifte) und manchmal auch das Dämmungsmaterial selbst Chloride enthalten könnten.

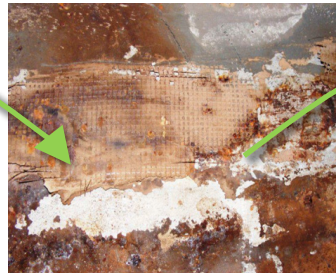
*Korrosion entwickelte sich  
ungehindert unter Der Dämmung*
