Flash-Verdampfung eines Kohlenwasserstoffs

EPSC Learning Sheet,
November 2018

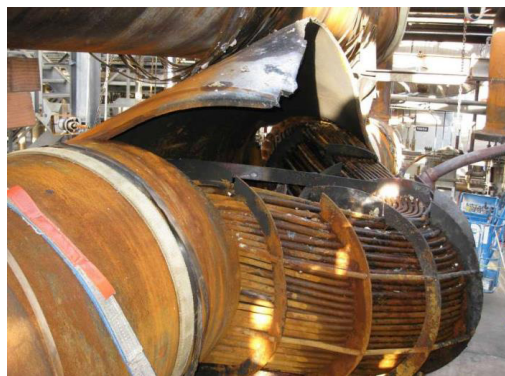
Ein Wärmetauscher aus Normalstahl wurde aufgrund einer Flash-Verdampfung von Propylen auf -40°C abgekühlt, als die Anlage bei einem Stillstand entspannt wurde. Bei der Druckerhöhung während des Anfahrens riss der Wärmetauscher auf, was zu einer Explosion und Brand führte.

- Druckentlastung (Entspannungsverdampfung) von C2, C3 Kohlenwasserstoffen kann zu so niedrigen Temperaturen führen, daß Normalstahl versprödet.
- Apparate unterhalb der Auslegungstemperatur niemals unter Druck setzen: Aufgrund des bei niedrigen Temperaturen versprödeten Stahls kann der Apparat bersten (siehe Bild).
- Entspannungsverdampfung muss in einer Risikoanalyse immer in Betracht gezogen werden.
- Hat der Apparat einmal die Solltemperatur unterschritten, muss die mechanische Unversehrtheit durch einen Sachverständigen überprüft werden.
- Machen Sie Ihre Mitarbeiter mit diesen Gefahren vertraut.
