## Stoffaustritt aus Fackel System

EPSC Learning Sheet,  
Mai 2019

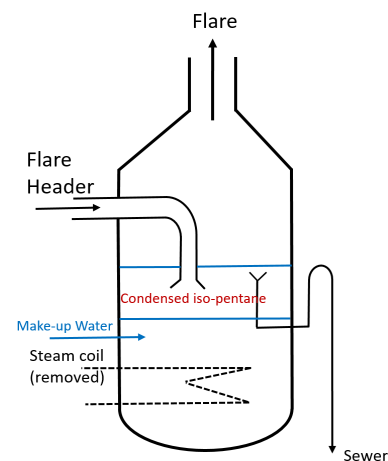
Während des Starts einer Raffinerie leckten große Mengen Isopentan durch eine Abgasentlüftung einer Destillationskolonne zur Fackel. Dieses kondensierte im Kaltwasserabscheider der Fackel und überlief in den ölhaltigen Abwasserkanal, von wo es verdampfte und Gasalarm auslöste. Die große Gaswolke wurde nicht entzündet.

- Die Mitarbeiter bemerkten das fehlerhafte offene Entlüftungsventil nicht, das in der Steuerung als geschlossen angezeigt wurde.
- Isopentan hat einen Siedepunkt von 26°C, als freigesetztes Gas kondensierte es im Abscheider und drang als Flüssigkeit auf dem Wasser schwimmend in den Abwasserkanal. Im geschlossenen Abwasserkanal verdampfte es durch Vermischung mit Kondensat und hob mehrere Schachtabdeckungen.
- Wegen Korrosion in der Vergangenheit wurde die Dampfschlange in der Wasserabscheider außer Betrieb genommen, da ihre Funktion unklar war. Jedoch hätte warmes Wasser in der Dichtung die Freisetzung verhindert.
- Dieses Szenario war in der Gefahrenanalyse nicht beschrieben.

### Die Inbetriebnahme erfordert besondere Aufmerksamkeit.
